TUILES GERARD CONTRE LA GRÊLE

**GERARD**
Ma Toiture Sans Souci

LA GRÊLE

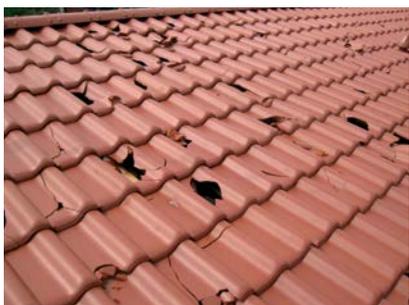
Tuiles de terre-cuite après une tempête de grêle

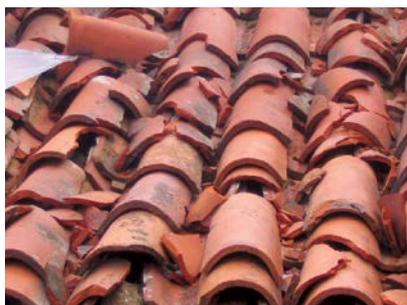
Tuiles de terre-cuite après une tempête de grêle

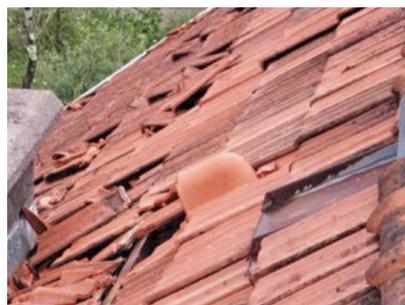
Tuiles de terre-cuite après une tempête de grêle à Črnomelj*

* Črnomelj, Slovénie, 2018, taille des grêlons : 10cm de diamètre. La toiture GERARD a subi des dommages visibles, mais n'a pas été perforée et a conservé sa résistance aux intempéries.

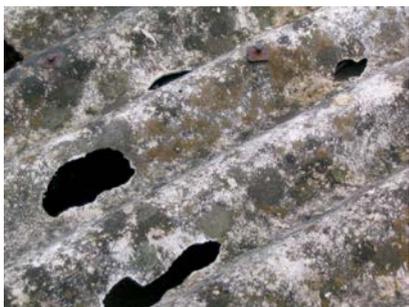
Toiture en fibrociment d'amiante après une tempête de grêle

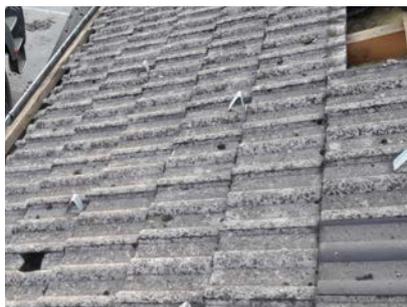
Tuiles en béton après une tempête de grêle à Črnomelj*

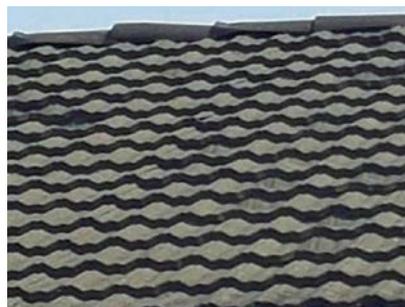
Tuiles GERARD après une tempête de grêle à Črnomelj*

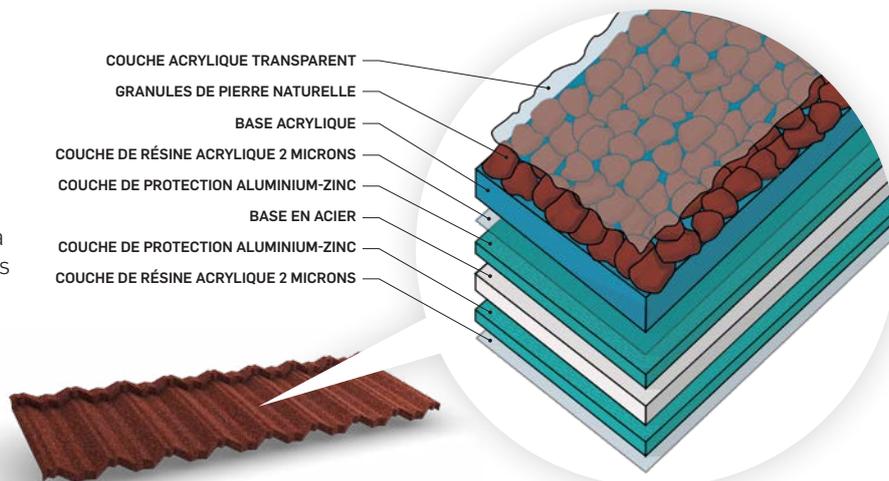
STRUCTURE DES TUILES GERARD

Les tuiles sont fabriquées à partir de panneaux de tôle d'acier protégé Aluminium-zinc et par l'adjonction et la fusion chimique de couches de matières premières de haute qualité. Lorsque ces panneaux sont fixés ensemble, ils créent une toiture d'une solidité, d'une durabilité et d'un aspect visuel remarquables.

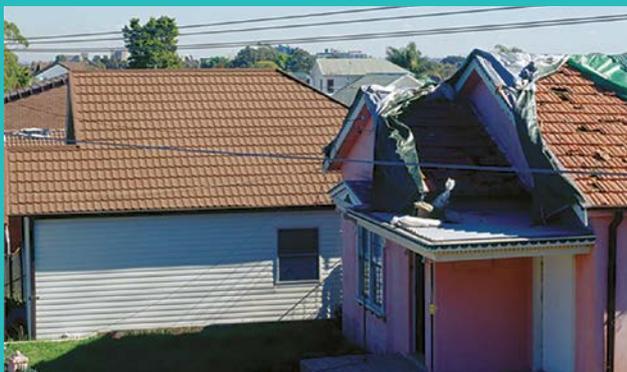
Sydney Australie, 1999

A Sydney, en Australie, une violente tempête de grêle survenue le 14 avril 1999 a engendré des grêlons atteignant 90 mm de diamètre. Pendant la tempête qui dura environ cinq heures et demie, de nombreuses toitures en ardoise, en argile et en tuiles de béton ont été fissurées et brisées. Sur la photo, le toit de la maison de droite a été considérablement endommagé ; la toiture GERARD voisine a conservé toute son intégrité, protégeant la maison entière.

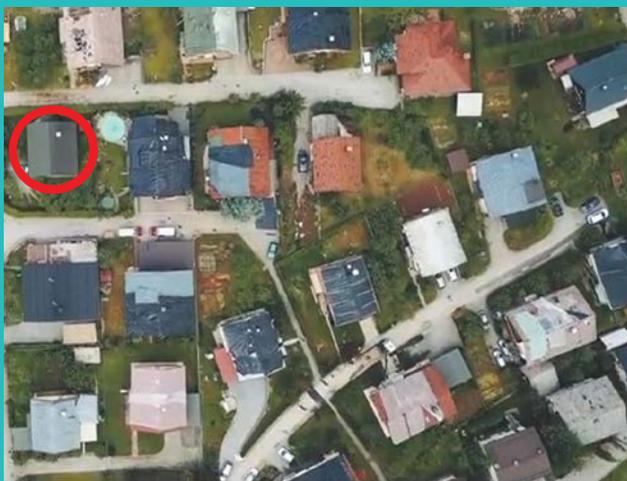
Toiture GERARD parmi d'autres toitures après la grêle à Črnomelj, Slovaquie

Le 8 juin 2018, une tempête de grêle avec des grêlons extrêmement gros mesurant 10 cm de diamètre a frappé la région du sud-est de la Slovaquie. La municipalité la plus dévastée était celle de Črnomelj où les toits de plus de 1700 maisons privées et bâtiments non résidentiels ont été détruits.

Les toitures GERARD se sont avérées inaltérables face à la grêle. Malgré la taille extrême des grêlons, les toitures GERARD sont restées imperméables ; la surface du toit était légèrement déformée, mais sans perforation. Cela n'a pas été le cas avec les autres types de toitures.

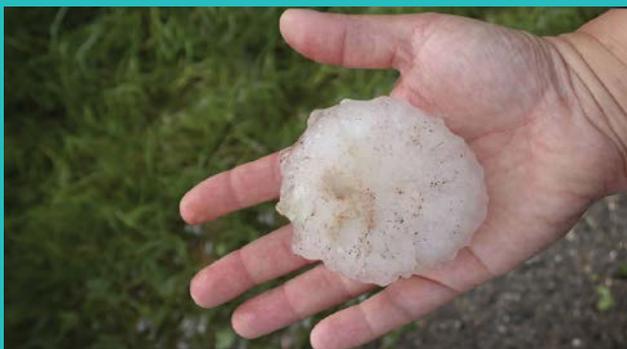
En France, Saint Sornin avait été ravagé le 5 juillet 2018. La toiture GERARD est restée hermétique.

Le 5 juillet 2018, une tempête de grêle avec des grêlons de 12 cm a ravagé la région de Saint Sornin en Charente, faisant plus de 800 sinistrés sans possibilité de continuer à habiter leur demeure. En pénétrant les toitures, les grêlons ont complètement ravagés les intérieurs.

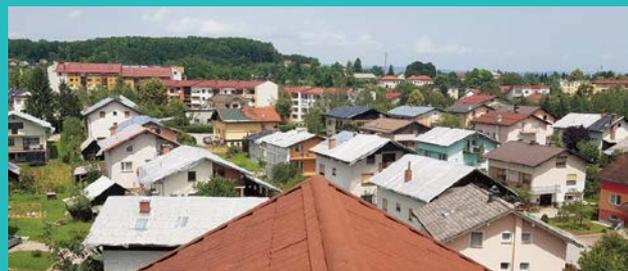
Vue depuis une toiture GERARD après la tempête de grêle à Črnomelj, Slovaquie
